Errors en foutoplossingen

- OptiMe met Verse Melk optie
- Melkkoeler
- Koppenwarmer
- Waterreservoir

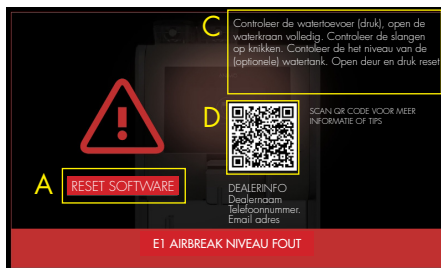
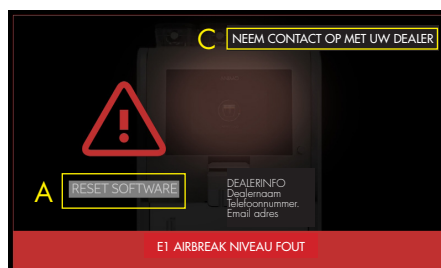
Reset een error (operator)

Volg de instructies [C] en [D] zoals weergegeven, bijvoorbeeld: controleer de waterdruk en herstel deze. De operator lost het probleem op, iemand heeft per ongeluk de waterkraan gesloten.

1. Open eerst de deur en druk dan op de resetknop [A].
2. Sluit de deur. De interne applicatie wordt opnieuw opgestart.
3. Als er geen fout meer wordt weergegeven, is het probleem opgelost. Wanneer de fout terugkeert, kunt u deze nog twee keer herhalen. (Er kunnen in totaal 3 resetpogingen worden gedaan).
4. Na 3 resetpogingen is de resetknop [A] niet meer actief. Op het display verschijnt nu het bericht [C] NEEM CONTACT OP MET UW DEALER. Het is daarom erg belangrijk dat u tijdens de installatie uw dealergegevens invoert, zodat uw klant weet met wie hij contact moet opnemen.

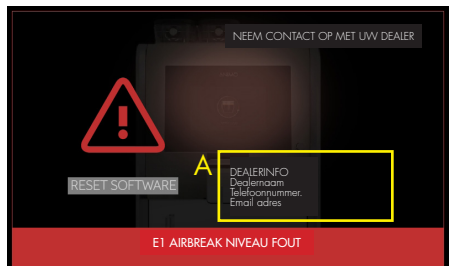
.
- Wanneer een fout scherm verschijnt, worden uw dealergegevens weergegeven [A].

- Ga naar het Servicemenu en ga naar 2.04. INSTELLINGEN / 2.04.17 DEALER INFO.

- Na het selecteren van een van de items, verschijnt er een toetsenbord. Typ uw tekst en bevestig met OK. Als u hoofdletters (snel) wilt gebruiken, dubbelklik dan tweemaal op de shifttoets

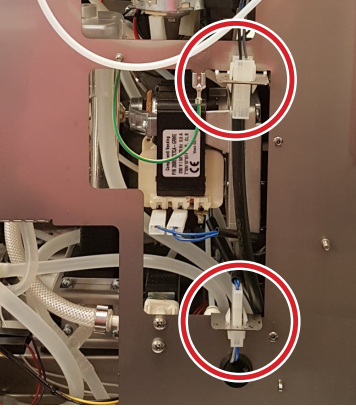
Display	Mogelijke oorzaak	Oplossing																																																
<p>E5 BREWVER FOUT</p>	<p>Het probleem wordt mogelijk veroorzaakt door een slechte contact verbinding in de 2- en 4-polige Molex connectoren.</p> <p>Controleer of alle contacten (manne-lijk / vrouwelijk) goed contact met elkaar maken.</p> <p>De connectoren bevinden zich achter het linker paneel.</p> <p>De 2-polige Molex is verantwoordelijk voor het motor signaal 230Vac.</p> <p>De 4-polige Molex is verantwoordelijk voor de positie schakelaars signalen (laagspanning).</p>

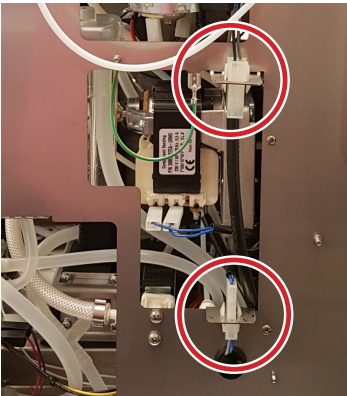
<p>Het probleem wordt mogelijk veroorzaakt door een slechte contactverbinding in de 2- en 4-polige Molex connectoren.</p> <p>Controleer of alle contacten (mannelijk / vrouwelijk) goed contact met elkaar maken.</p> <p>De connectoren bevinden zich achter het linker paneel.</p> <p>De 2-polige Molex is verantwoordelijk voor het motor signaal 230Vac.</p> <p>De 4-polige Molex is verantwoordelijk voor de positie schakelaars signalen (laagspanning).</p>

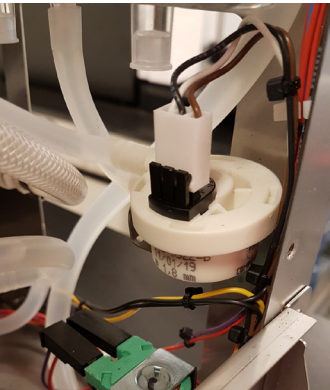
<p>E25 FLOWMETER FOUT</p> <p>Attentiet; Flowmeter fout betekent niet altijd dat de flowmeter defect is. Wanneer de software de espressopomp start, moet de flowmeter impulsen produceren. Er moet worden onderzocht waarom de impulsen van de stroommeter niet worden gemaakt of niet aankomen op de besturing.</p>	<p>The espresso pump KW2 is activated and takes water from the air break, but the flow meter FL1 does not register water flow.</p>

<p>Controleer of de flowmeter FL1 connector correct is gemonteerd.</p> <p>Controleer of de connector niet nat is of geoxideerd. Zie foto links.</p> <p>Controleer bij welk recept de fout optreedt en controleer of onderstaande doseerventielen bij het probleem betrokken zijn: DV1-brewer, DV2-mixer, DV4-warmwaterrecept. Vervang indien nodig.</p>

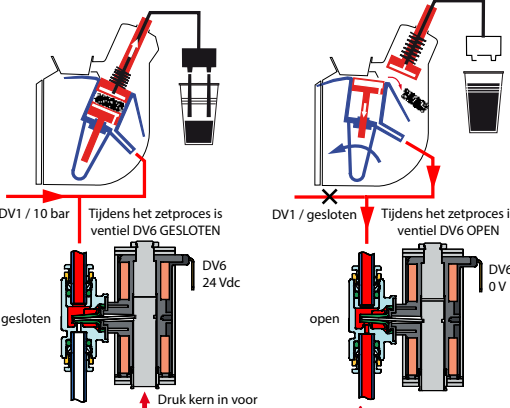
<p>DV1 / 10 bar Tijdens het zetproces is ventiel DV6 GESLOTEN</p> <p>DV1 / gesloten Tijdens het zetproces is ventiel DV6 OPEN</p> <p>gesloten</p> <p>open</p> <p>DV6 24 Vdc</p> <p>DV6 0V</p> <p>Druk kern in voor handmatige test</p> <p>lekbak</p>

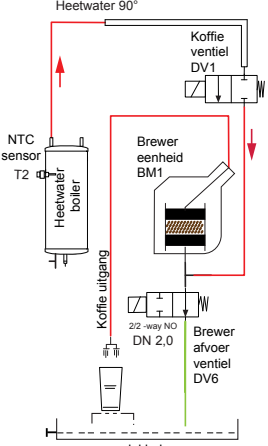
<p>Heetwater 90°</p> <p>Koffie ventiel DV1</p> <p>NTC sensor T2</p> <p>Heetwater boiler</p> <p>Brewers eenheid BM1</p> <p>Koffie uitgang</p> <p>2/2-way NO DN 2,0</p> <p>Brewers afvoer ventiel DV6</p> <p>lekbak</p>

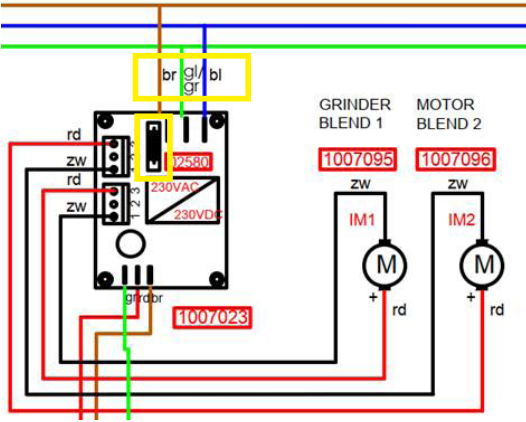
<p>GRINDER BLEND 1 MOTOR BLEND 2</p> <p>1007095 1007096</p> <p>IM1 IM2</p> <p>rd rd</p> <p>ZW ZW</p> <p>1007023</p>	<p>Controleer de volgende verbindingen en signalen.</p> <p>Voeding (boven); De grinder besturing moet aangesloten zijn op 230Vac bruin en blauw.</p> <p>Zekering: de zekering beveiligd de fase, 3, 1,5A (T)</p>

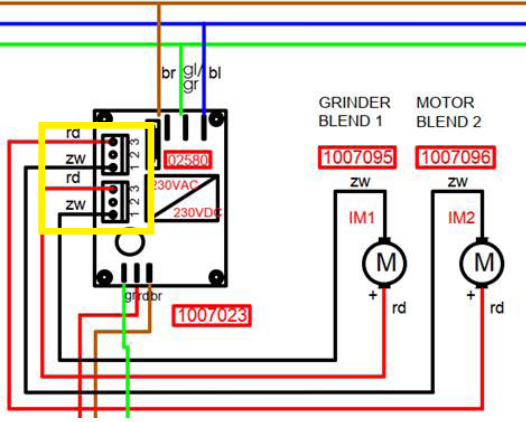
<p>GRINDER BLEND 1 MOTOR BLEND 2</p> <p>1007095 1007096</p> <p>IM1 IM2</p> <p>rd rd</p> <p>ZW ZW</p> <p>1007023</p>	<p>Grinder motor(en); beide motoren (230Vdc) moeten aangesloten zijn op de twee (2) pinconnectoren.</p> <p>Connector linksboven is motor IM2 (blend 2)</p> <p>Connector linksonder is motor IM1 (blend 1)</p>

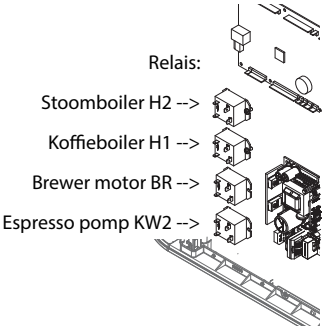
<p>Relais:</p> <ul style="list-style-type: none"> Stoomboiler H2 --> Koffieboiler H1 --> Brewer motor BR --> Espresso pomp KW2 --> 	<p>Controleer of u het pomprelais KW2 horen schakelen</p> <p>Servicemenu 2.07 Hardwaretest / uitgangen / pomp (KW3)</p> <p>Het KW2-relais bevinden zich achter het linker zijpaneel.</p>

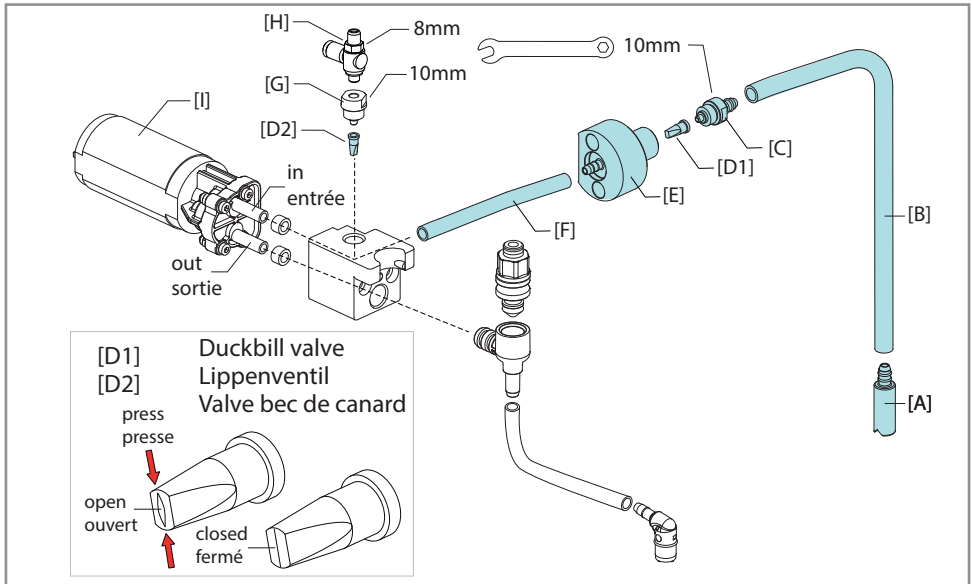
Gebruik onderstaande tekening om de genoemde componenten te identificeren die in de tabel voor het oplossen van problemen worden genoemd.

Probleem	Mogelijke oorzaak	Oplossing	
Geen melkuitgifte Alleen stoom	Melktoevoerslang [B] tussen machine en koelkast beschadigd of geknikt	Controleer de melktoevoerslang [B] op scheuren. Indien nodig inkorten of vervangen.	
	Koude melkaanvoer verstopt (blauw gemarkeerde delen)	Controleer de blauw gemarkeerde delen op verstopping. Reinig of vervang indien nodig. Artikelnummer borstelset: 1008122

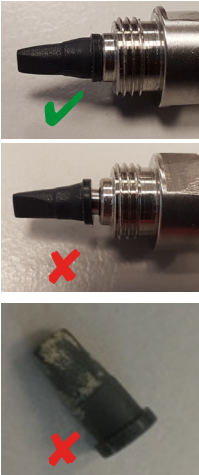
Probleem	Mogelijke oorzaak	Oplossing	
<p>(...vervolg)</p> <p>Geen melkuitgifte Alleen stoom</p>	<p>Duckbill ventiel ontbreekt, defect of vervuilt</p>	<p>Controleer de duckbill [D1] op:</p> <ul style="list-style-type: none"> - Correcte montage - Correcte werking en vervuiling. <p>Reinig of vervang indien nodig.</p> <p>Artikelnummer duckbill ventiel: 1007799</p>

<p>Melksysteem moet gereinigd zijn.</p>	<p>Voer het melkreinigingsprogramma uit.</p> <p>Artikelnummer melkreiniger: 1008126</p>

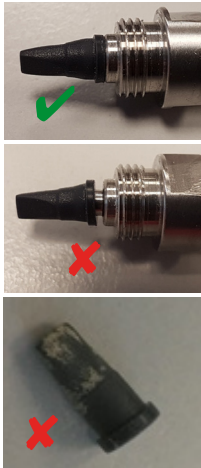
No air intake	Controleer de duckbill [D2] op: - Correcte montage - Correcte werking en vervuiling. Reinig of vervang indien nodig. Artikelnummer duckbill ventiel: 1007799

<p>Melktoevoerslang [B] tussen machine en koelkast beschadigd Valse lucht komt het systeem binnen</p>	<p>Controleer de melktoevoerslang [B] op scheuren. Indien nodig inkorten of vervangen</p>

<p>Duckbill ventiel ontbreekt, defect of vervuilt</p>

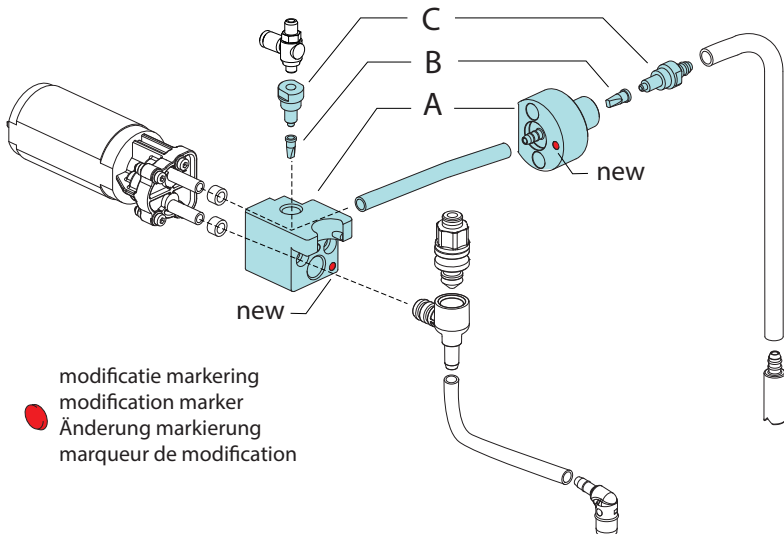
Art.Nr. 1010019 Vervangingsset duckbill adapterblokken. De set bevat de blauw gemarkeerde onderdelen.

Vervolg...	Modificatie
<p>Toelichting bij de afbeeldingen rechts:</p> <ol style="list-style-type: none">1. Oorspronkelijke duckbill positie (lucht inlaat)2. Nieuwe duckbill positie (lucht inlaat)3. Oorspronkelijke duckbill positie (melk inlaat)4. Nieuwe duckbill positie (melk inlaat) <p>Selecteer onderstaande link of scan de QR-code</p> <p>Inbouw instructies vervangset duckbill adapterblokken</p>   <p>Guide: Service OPTIME Instruction: Replacement set duckbill adapter blocks</p>	  <p>1</p> <p>OORSPRONKELIJKE DUCKBILL POSITIE</p>   <p>2</p> <p>NIEUWE POSITIE</p>   <p>3</p> <p>OORSPRONKELIJKE DUCKBILL POSITIE</p>   <p>4</p> <p>NIEUWE POSITIE</p>

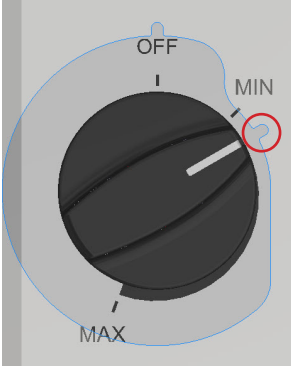
<p>De inkeping (zie rode cirkel) toont de Positie waarbij de thermostaat is ingesteld op ca. 5 °C</p>
De koelkast maakt veel lawaai	Positie	<p>Controleer of de koelkast goed waterpas staat.</p> <p>Controleer of de koelkast niet in contact komt met meubels of andere items die de trillingen verhogen.</p>
	Koelmiddelleidingen	Controleer of de interne leidingen en / of componenten van het koelcircuit elkaar niet raken.
